## Zápis z kontroly Kulturního domu Třemošnice ze dne 25.2.2019

Kontrolní výbor (KV) provedl plánovanou a předem ohlášenou kontrolu Kulturního domu. Tato se skládala ze dvou částí:

II. Část – kontrola na místě:

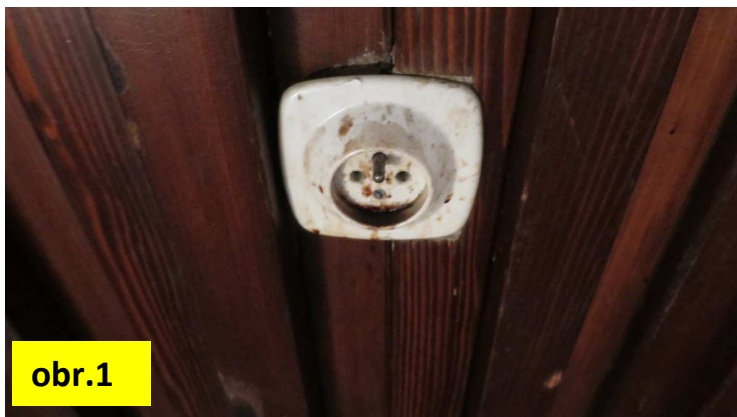
obr.1

- Ve vestibulu poškozená zásuvka viz **obr.1** (*doporučení: prověřit/vyměnit*)
- Prasklé sklo na vstupních dveřích **obr.2** (*doporučení: zvážit výměnu, ale není nebezpečné*)

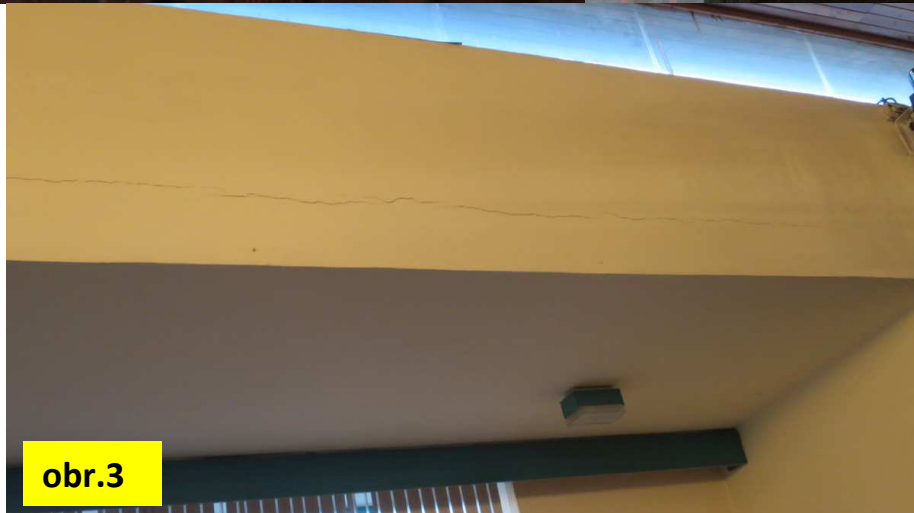
obr.3

- U vstupu chybí radiátor, druhý má poškozený ventil
- V sále u zadních vchodových dveří poškozena atika, patrně vznikla před opravou střechy. Za poslední dva roky se prasklina zvětšila – **obr.3** (*doporučení: odborně posoudit a opravit*)

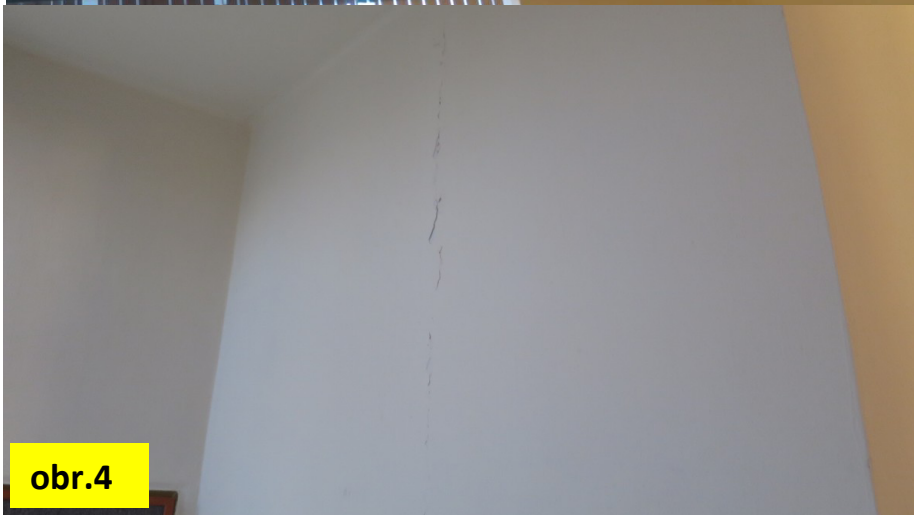
obr.4

- V celém sále praskliny, poškozená a zašlá malba **obr.3-4** (*doporučení: sál a vestibul vymalovat*)
- Strop sálu znečištěn, spousta pavučin (pouze estetická záležitost)

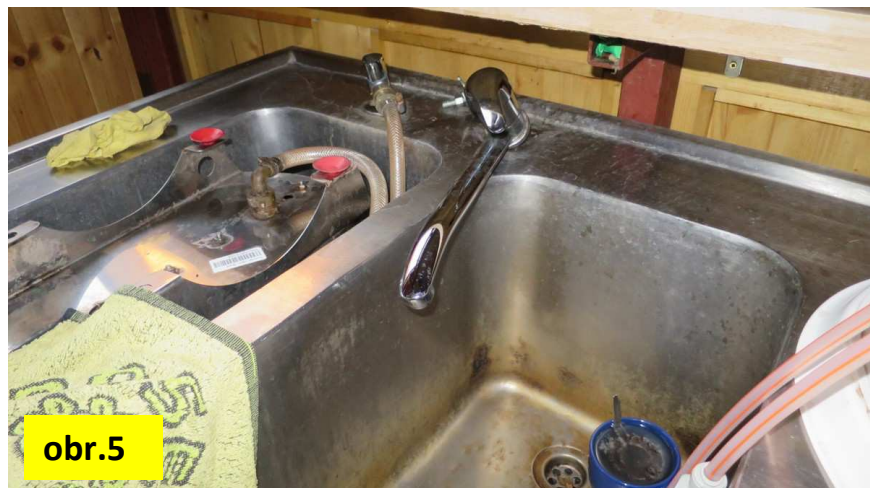
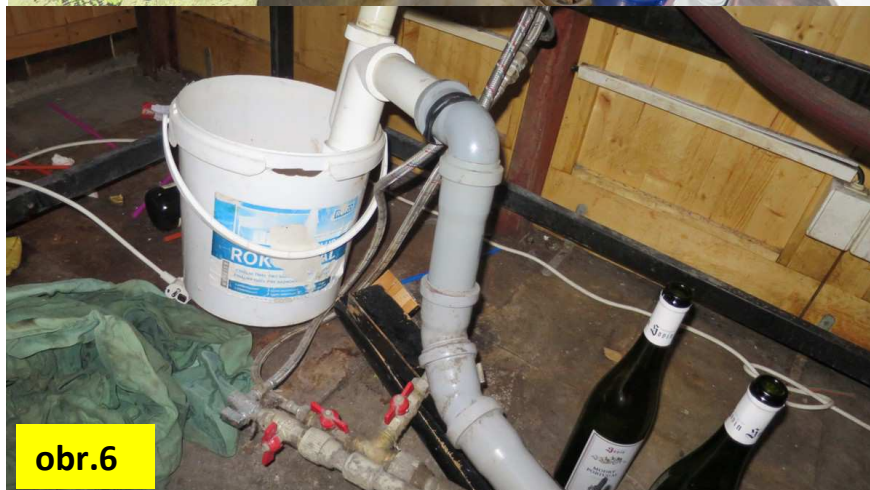
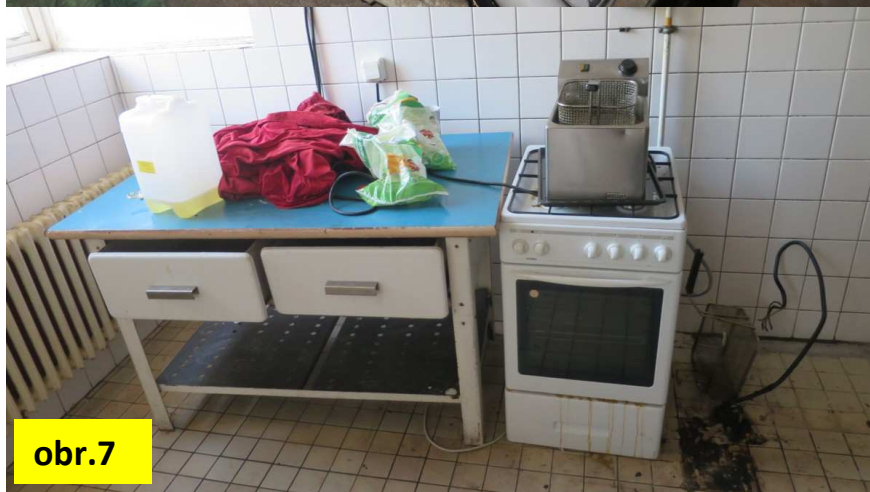
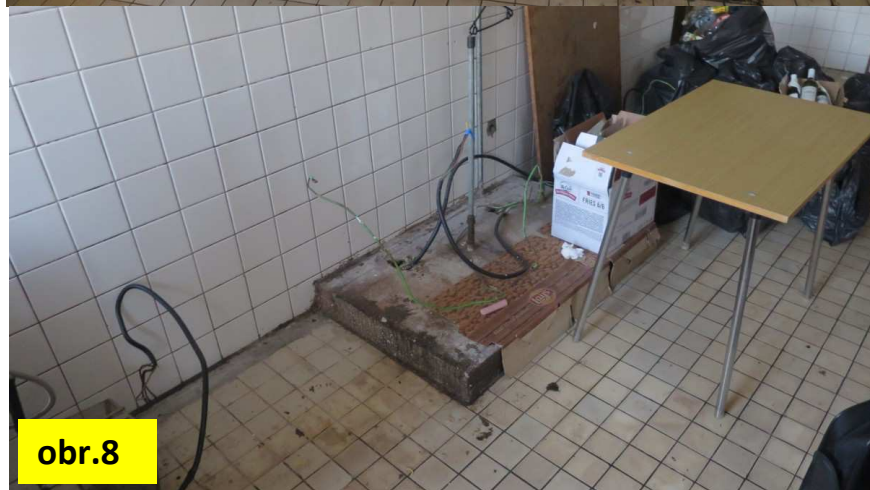
- Nepořádek v prostoru restaurace a kuchyně (špína, spousta pytlů s odpadem, holé dráty po technice, rozbité sklo) **obr.5-8** (*doporučení: vyzvat nájemce k sjednání nápravy*)

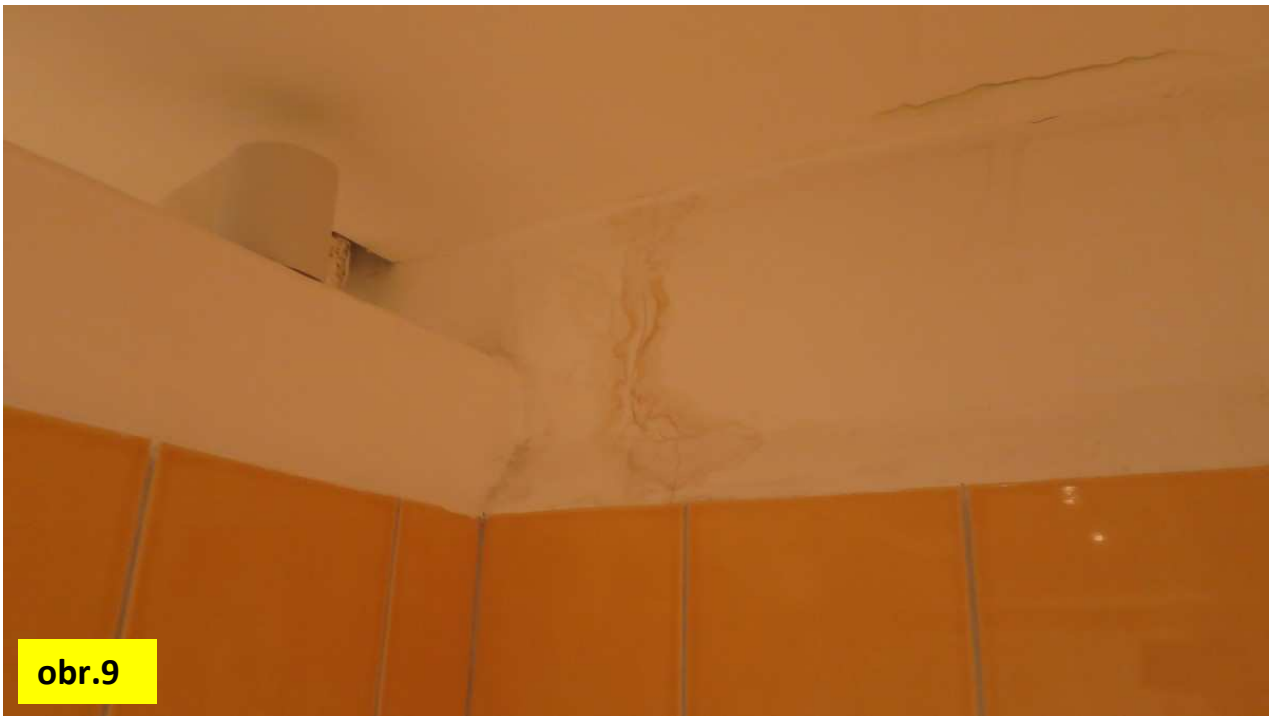
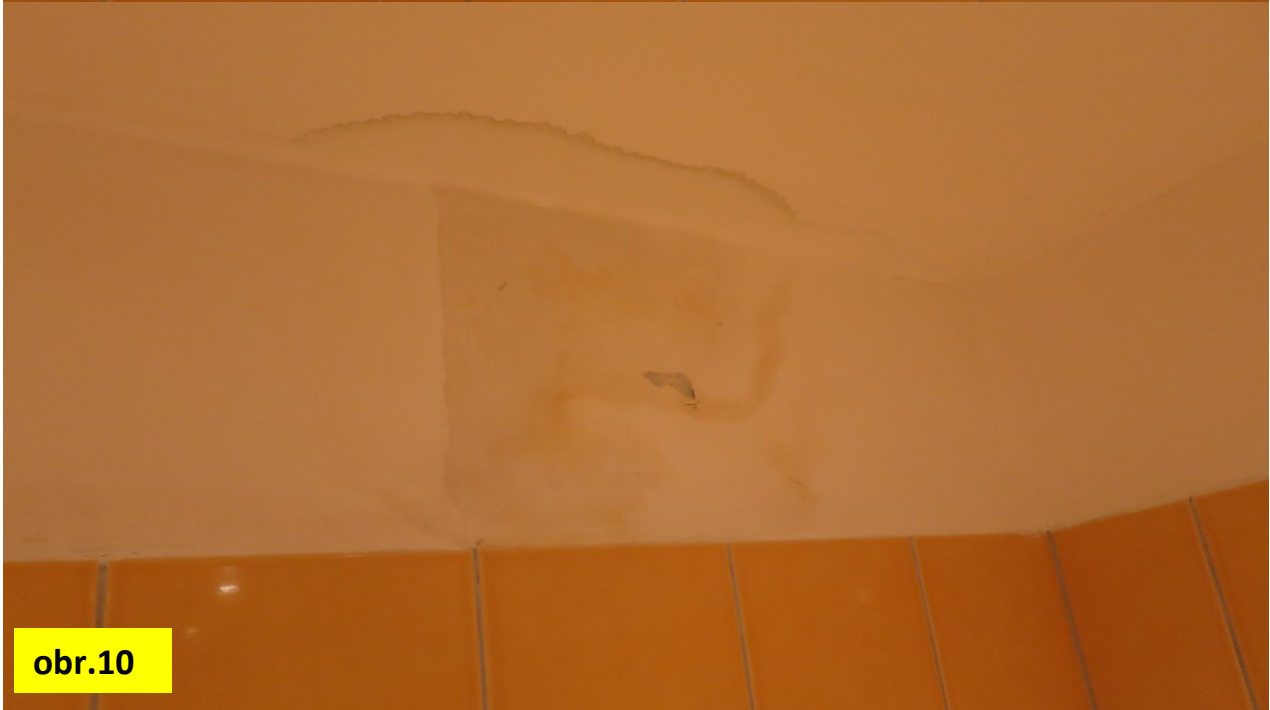
- netěsnost pod barem z důvodu poškozené baterie, sifonu dřezu a celého systému způsobuje zatékání vody do prostoru WC v suterénu a poškozuje strop a zdi – **obr. 9-10** (*doporučení ihned sjednat nápravu, jinak hrozí rozsáhlejším poškozením rekonstruovaných toalet v suterénu*)

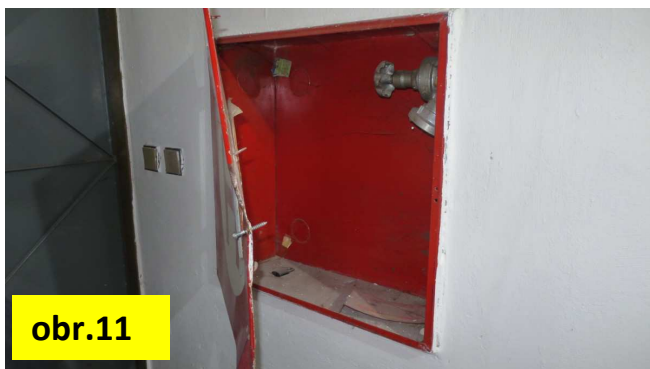
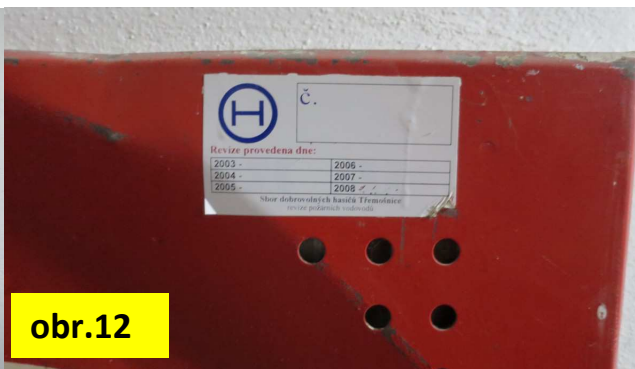
- Sklad kulís, resp. Prostor bývalé strojovny vzduchotechniky – propadlý hasicí přístroj **obr.13** (*doporučení: provést revizi*)
- Chodba ke skladům – nefunkční hydrant, chybí hadice, poslední revize neznámá – **obr.11-12**

- 4.) Kotelnu a VPPO (věcné prostředky požární ochrany), hasicí přístroje a PBZ (požárně bezpečnostní zařízení) hydranty, dát do souladu s projektovou dokumentací PBŘS (požárně bezpečnostním řešením stavby). Na červen roku 2019 se chystá požární revize celého objektu, proto je zapotřebí všechny nedostatky odstranit včas a vyvarovat se tak případnému postihu.

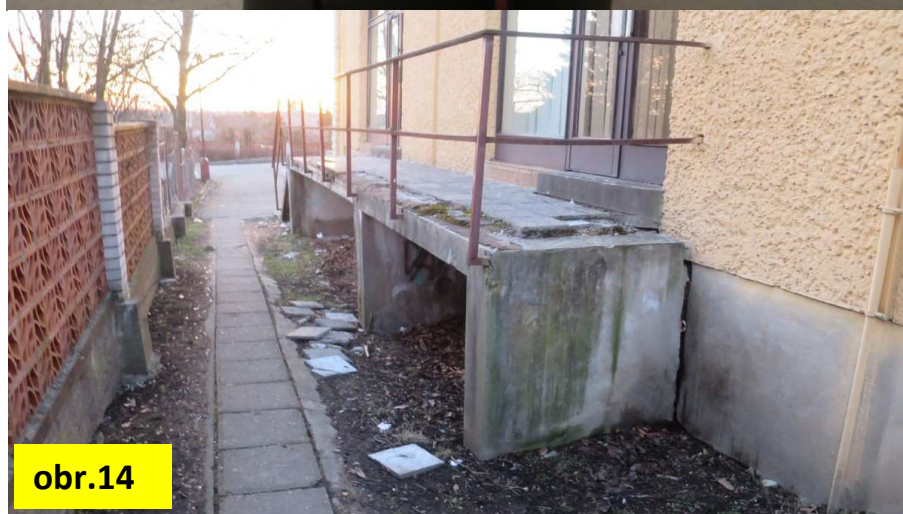
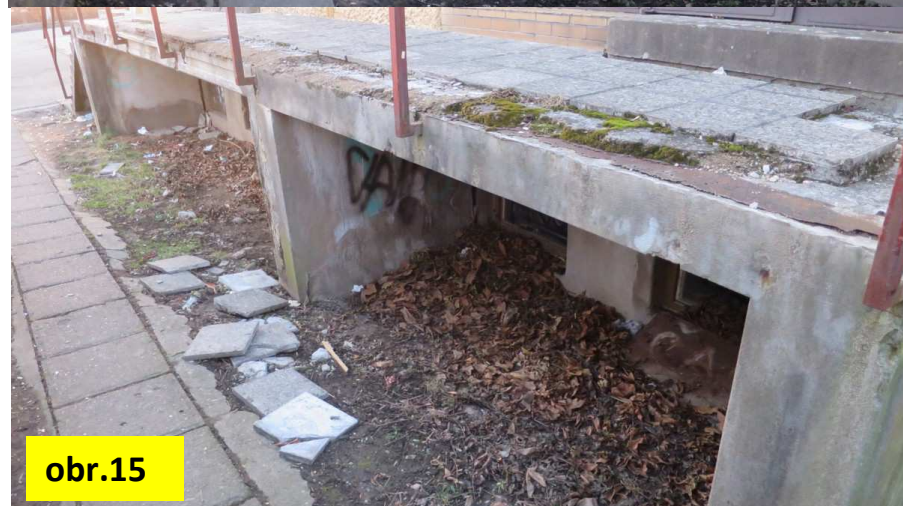
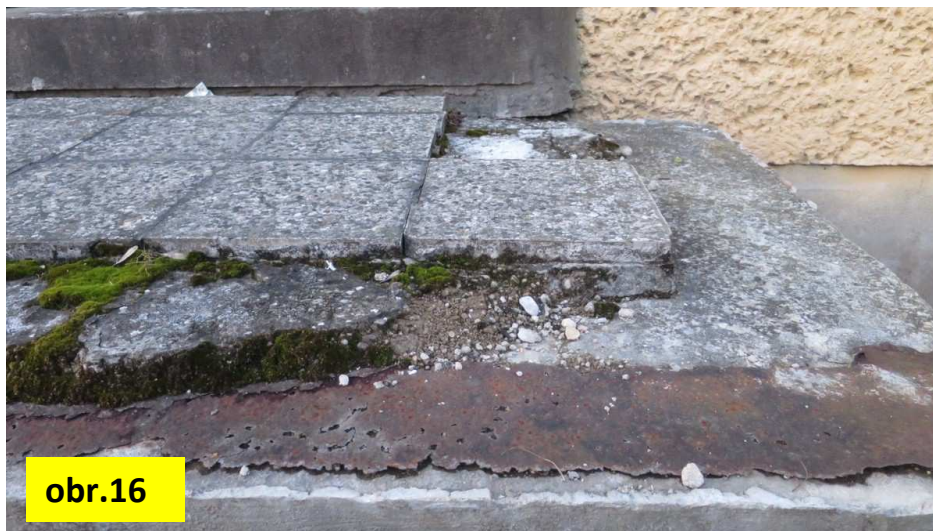
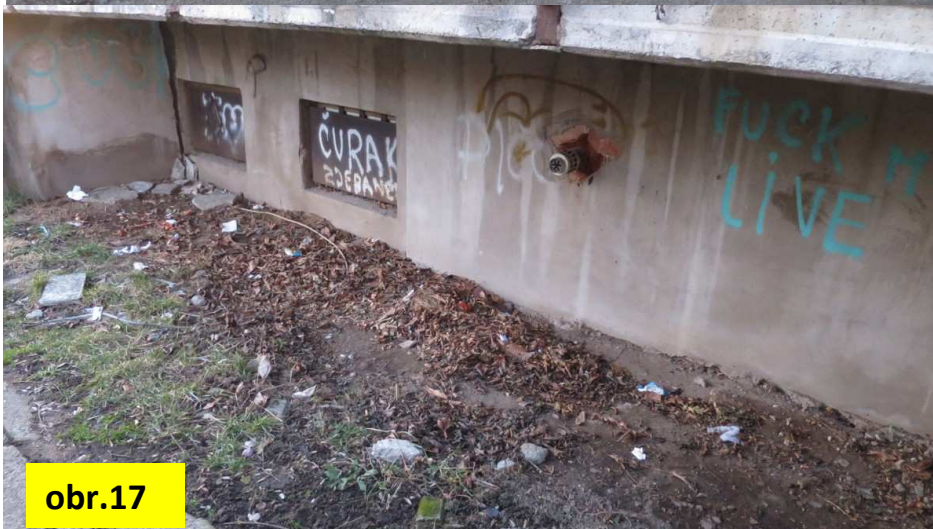
- **Plynová kotelna nemá protipožární dveře.** (*doporučení: prověřit nutnost a instalovat protipožární dveře*)
- Venkovní prostor – úniková rampa salónku v dezolátním stavu – **obr.14-17** (*doporučení rekonstruovat nebo odstranit, pokud není nutná. Nyní nebezpečné*)

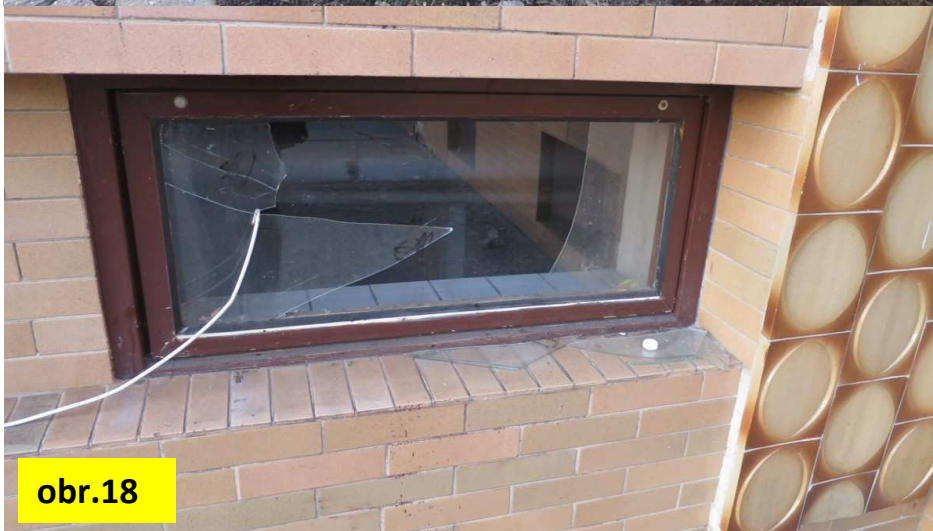
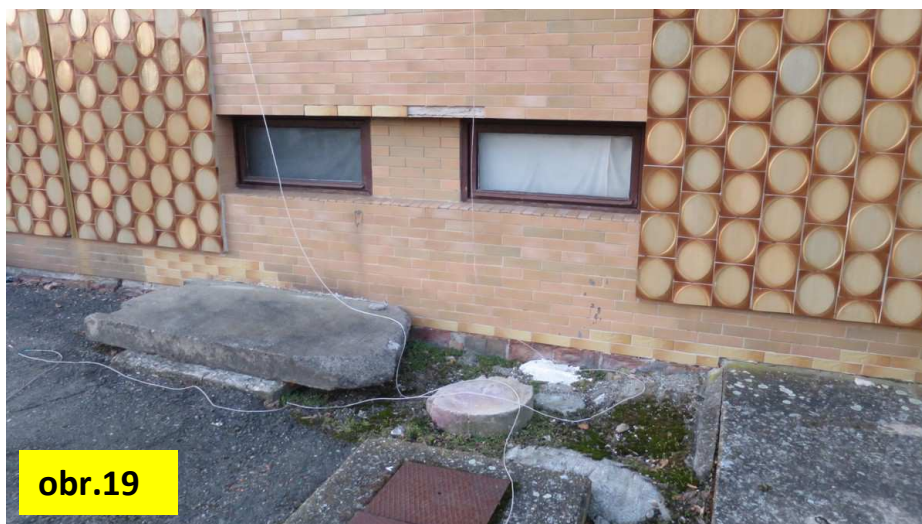
- Rozbité okno v zadní části KD, ze střechy visí kabely, které se povalují po zemi – **obr.18-19** (*doporučení: zasklít, uklidit*)
- Potencionální nebezpečí vzrostlých smrků před KD – **obr.20-21** (*doporučení: posoudit a zvážit pokácení a nahrazení novou zelení*)

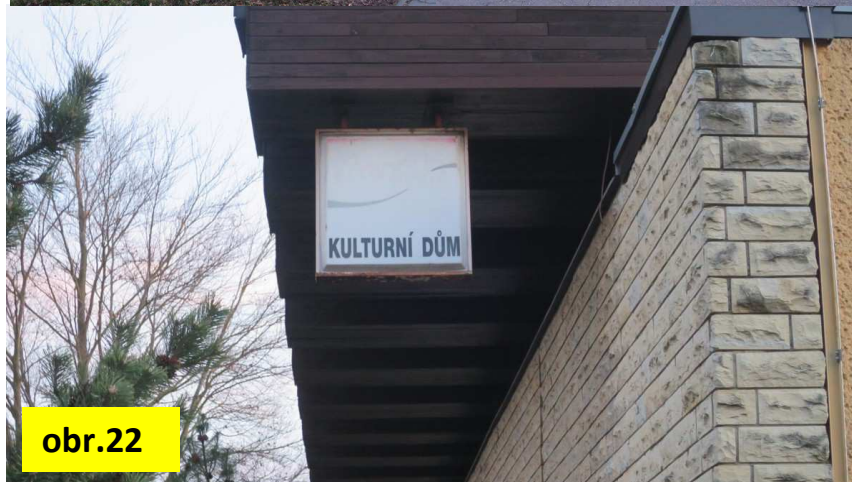
- Nevzhledná cedula Coca-Cola z přední strany KD – **obr.22** (*doporučení: demontovat*)
- Nebyl umožněn vstup do objektu vinárny a chodby ke skladům p. Žďárského (barvy). Nebylo tedy možné prohlédnout stav.
