## Zápis z V. kontroly ze dne 17.10.2019 ZŠ Třemošnice a přilehlé prostory

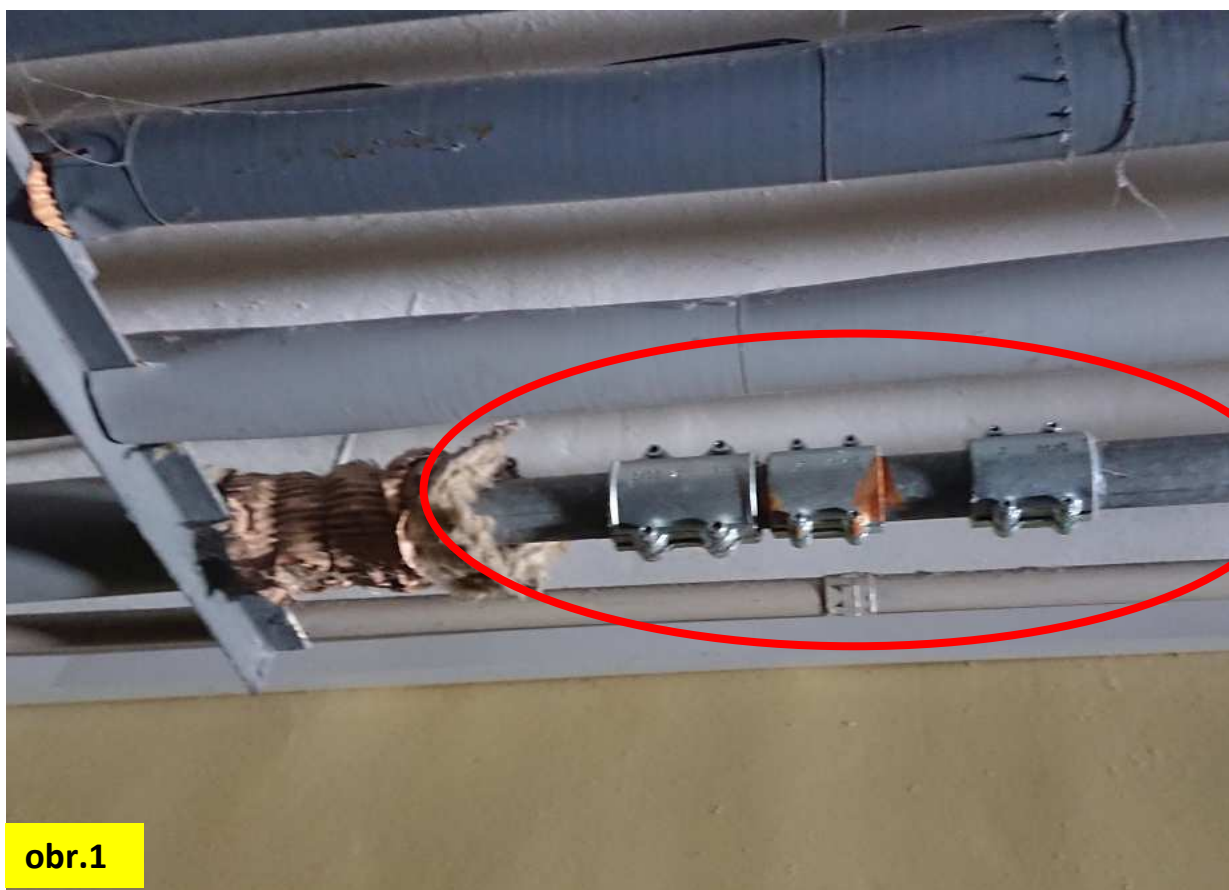
obr.1

- V přízemním patře je rozvodné potrubí topení, které je jednak po estetické stránce nevzhledné, ale co je důležitější, je na řadě míst čteně opravované a zkorodované a lze tedy předpokládat, že v brzké době bude zapotřebí dílčí nebo kompletní oprava. (**obr.1 + 2**) Při této příležitosti by bylo vhodné zvážit zaklopení trubek do kazetových podhledů.

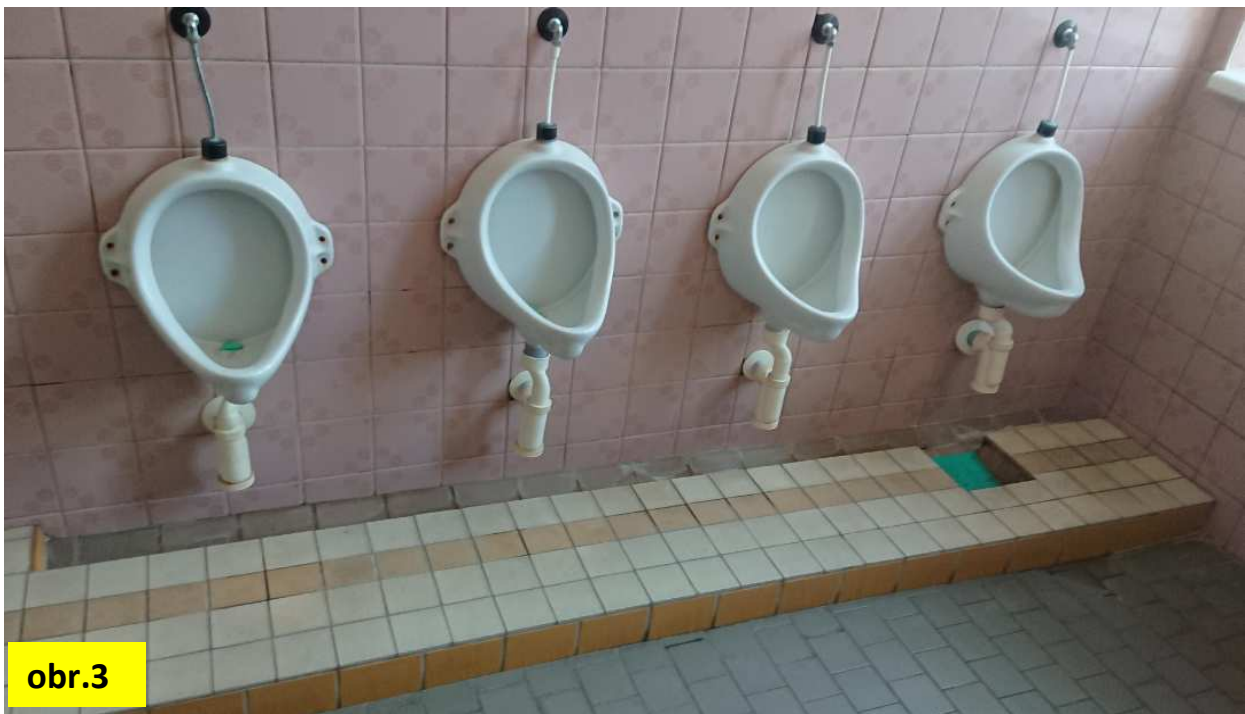
obr.3

- Sociální zařízení v budově „B“ je sice funkční, avšak s ohledem na jejich stáří (33 let) a četnosti využití *KV jednomyslně podporuje záměr Města i vedení školy najít finanční prostředky na jejich rekonstrukci*. Havarijní stav stoupaček, zkorodované zárubně a další. (**obr.3 + 4 + 5**)

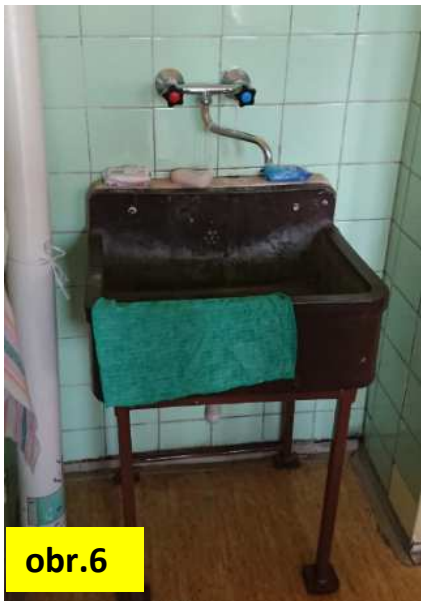
obr.6

- Umyvadla ve třídách jsou taktéž funkční, avšak stejně jako sociální zařízení již za hranicí své životnosti. (**obr. 6**)

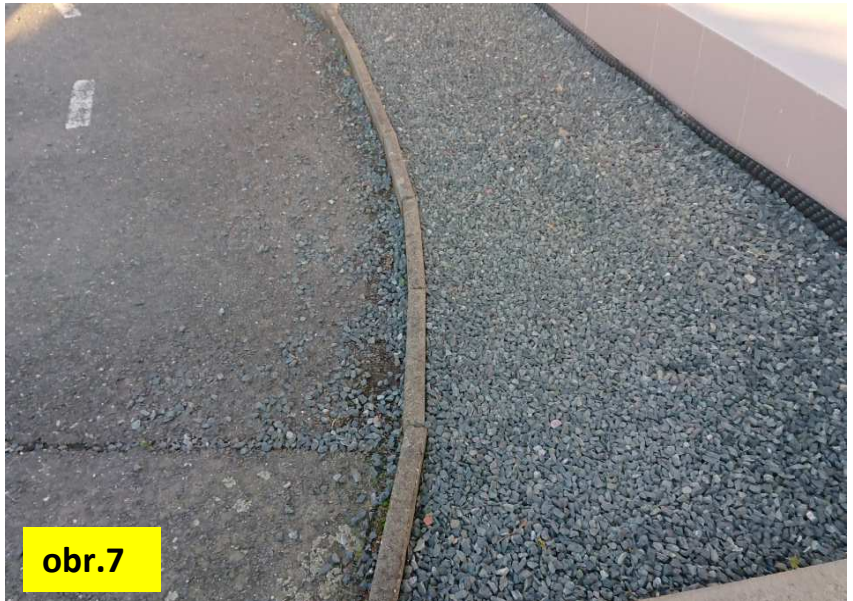
obr.7

- Asfaltový povrch na dopravním hřišti je popraskaný, v některých částech je „vozovka“ propadlá o několik cm. Vše by se patrně dalo řešit dílčí opravou za asistence SÚS. (**obr.7+8**)

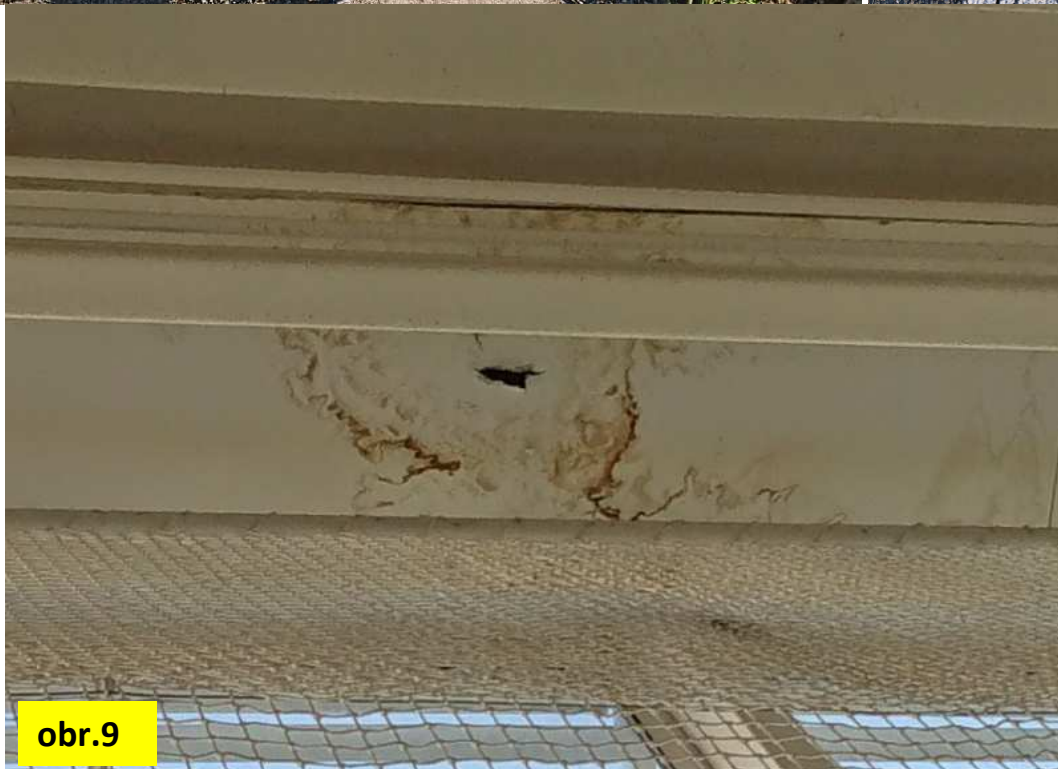
obr.9

- Na jednom místě tělocvičny patrně dochází, nebo docházelo k zatékání dešťové vody (**obr.9**) – *Doporučení zavčas opravit*
- Malba na chodbě tělocvičny je zašlá a špinavá a jistě by zasloužila obnovit.

**Závěr:** Kontrolní výbor doporučuje provést výše uvedené opravy včas, především zatékání. Další opravy jako je vymalování chodby, oprava povrchu dopravního hřiště, nebo cvičebních pomůcek jsou zcela jistě jednoduše realizovatelné za využití TS a vynaložení minimálních finančních prostředků.

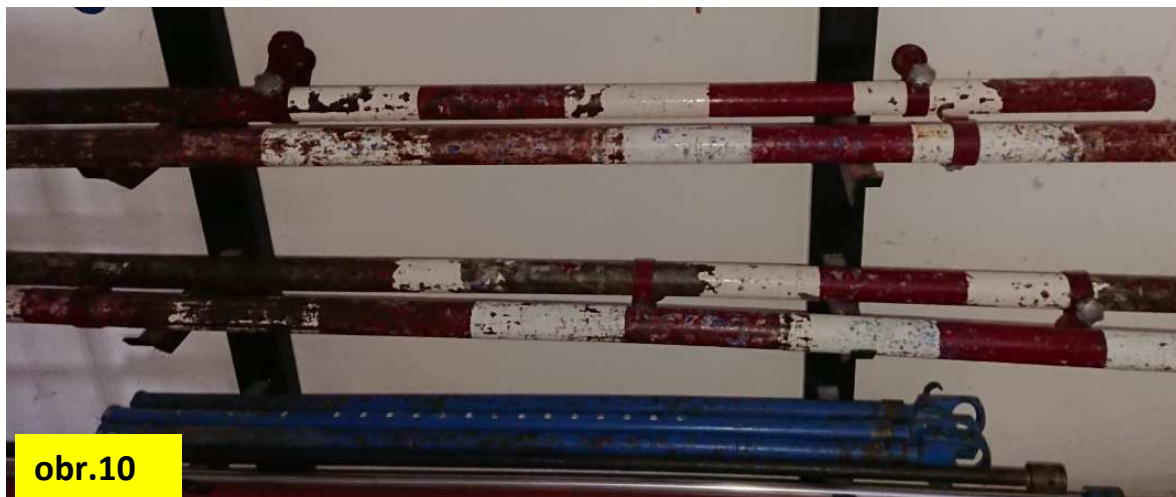
obr.10

- Některé cvičební nářadí a pomůcky vyžadují opravu nebo nový nátěr především tedy z estetického hlediska (**obr.10**)
- Plot u nově vybudované zahrady smyslu je zcela zničený a zkorodovaný – *je již plánovaná výměna po dokončení stavby zahrady*. Mezi hřištěm s umělým povrchem a zahradou smyslu je zapotřebí při budování nového plotu **uvažovat branku!** V opačném případě by patrně docházelo k ničení plotu při přelézání pro zakopnuté míče.

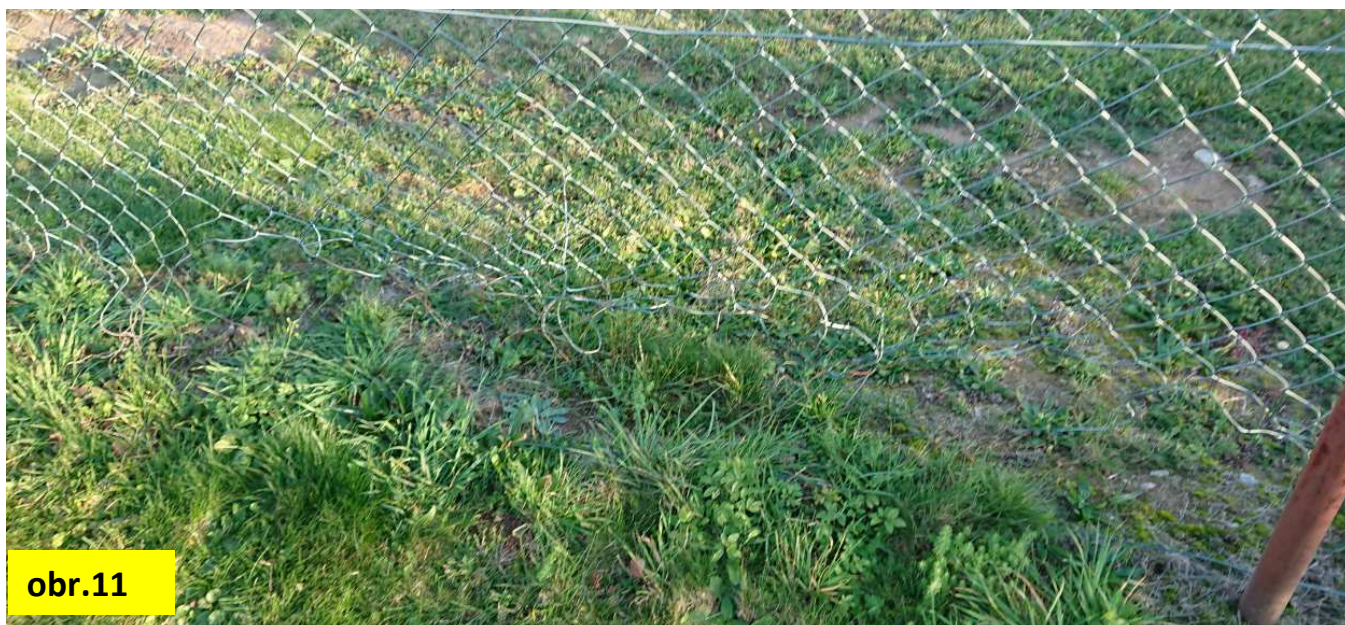
obr.11

- Plot mezi pozemkem ZŠ a koupalištěm je zcela zdevastovaný a zcela jistě neplní funkci plotu. Velké díry, potrhany. Z velké části způsobeno při sekání trávy až k pletivu. (**obr.11**)

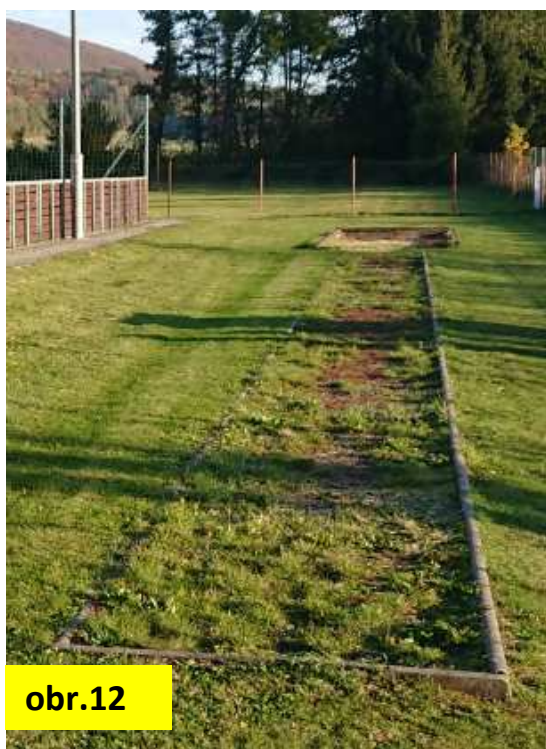
obr.12

- Pískové doskočiště (jediné dostupné) je mimo provoz. *KV opět plně podporuje záměr školy. Tedy usilovat o finanční prostředky na vybudování dvou běžeckých drah s tartanovým povrchem o funkční délce 60m zakončené pískovým doskočištěm v místě stávajícího.* (**obr.12**)
