ATELIER DEK		PROJEKT REKONSTRUKCE PLOCHÉ STŘECHY Kulturní dům, Internátní 365, 538 43 Třemošnice	
projektant: DEKPROJEKT s. r. o. Tiskatelská 10/257, 108 00 Praha 10 tel. 234 054 284 fax: 234 054 291		objednatel: Město Třemošnice Náměstí Míru 451 538 43 Třemošnice IČ: 00271071	
stupeň dokumentace: Dokumentace provedení stavby	část dokumentace: Architektonicko-stavební řešení	obsah výkresu: Půdorys střechy - stávající stav	
vypracoval: Ing. Tomáš Martinek	zodpovědný projektant: Ing. Martin Šauer	paré:	
kontroloval: Ing. Lubomír Odehnal	číslo výkresu: D.1.1.01		
Podrobné číslo v deníku autorizované osoby: 136			
formát: 7xA4	datum: duben 2017	měřítko: 1:100	č. zakázky: 2017-007914-SM

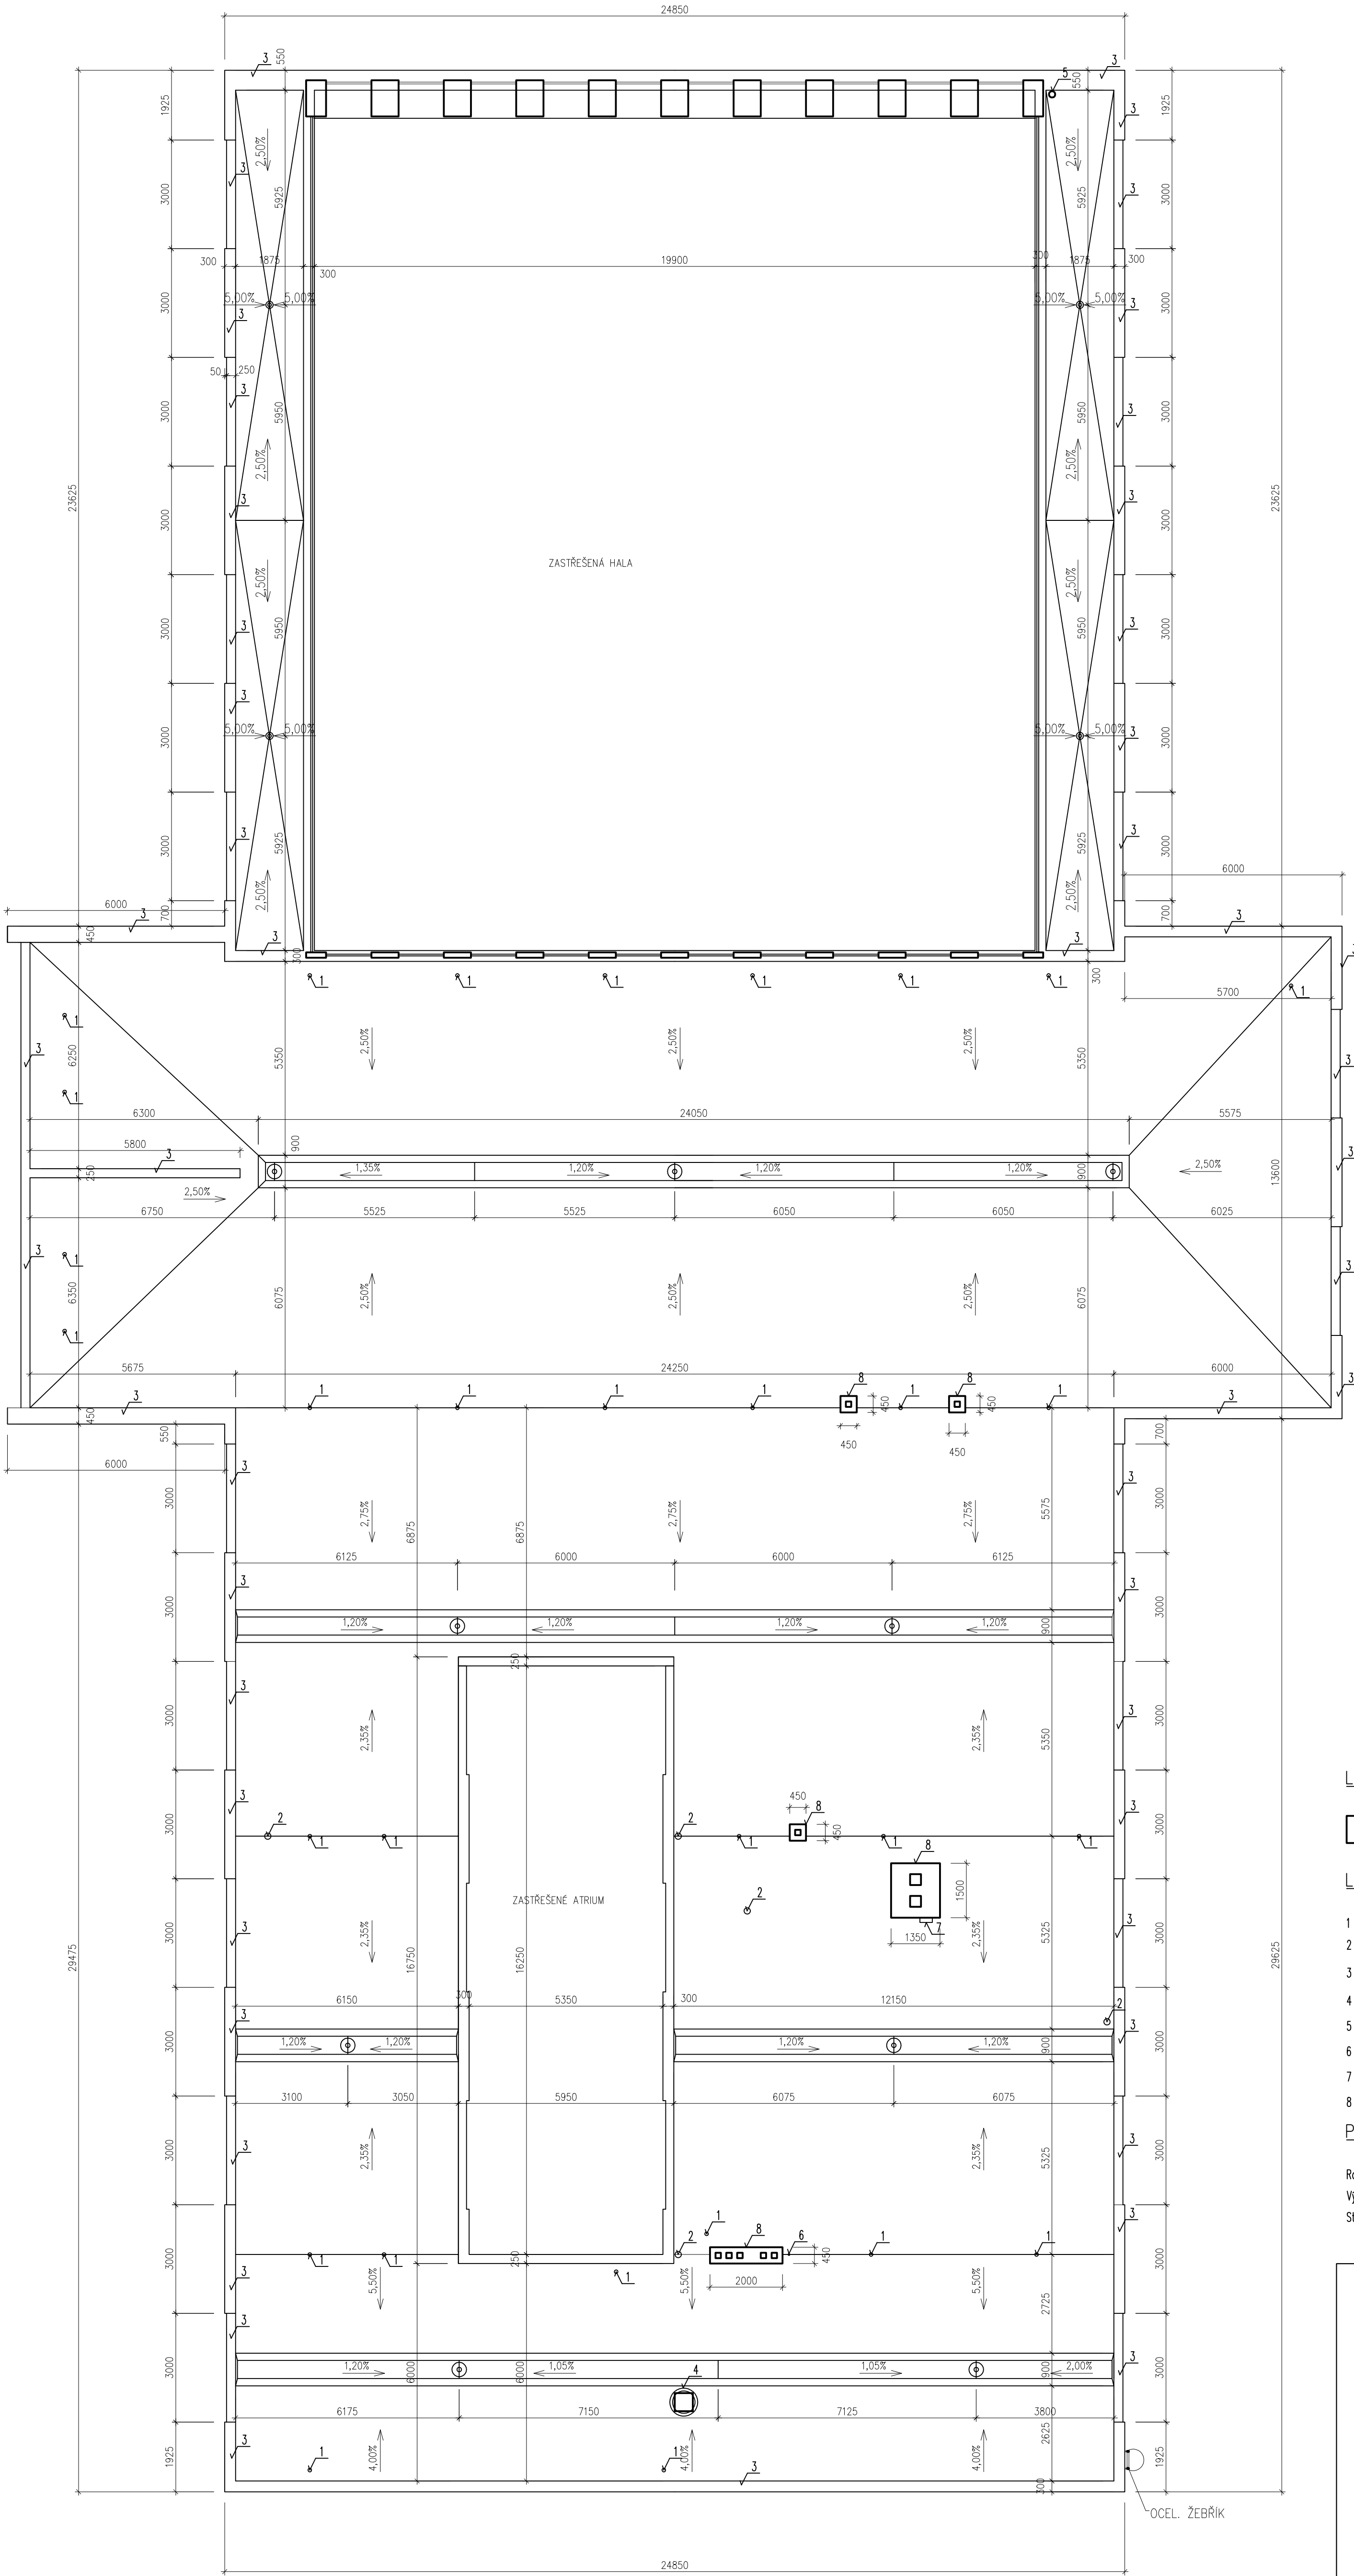
- 1 – Plechové větrací komínky budou bez náhrady demontovány.
- 2 – Plechové hlavice odvětrání budou demontovány a plnohodnotně nahrazeny novými systémovými odvětrávacími hlavicemi.
- 3 – Vrchní oplechování dřevěné atiky bude demontováno.
- 4 – Čtvercová hlavice VZT bude ponechána, bude pouze obnoven nátěr.
- 5 – Nerezový komín bude zachován a bez úprav.
- 6 – Ocelový stožár STA bude demontován a nahrazen stožárem volně položeným na patkách.
- 7 – Budou obnoveny nátěry komínových stupnic a komínové lávky.
- 8 – Krycí plechové lišty budou odstraněny, bude obnoven nátěr horního oplechování.

Rozmístění prvků na střešní plášti je převzato z původní PD a je pouze orientační.
Výšky a sklon střech jsou převzaty z původní PD.
Stávající přístup na střechu je pouze pomocí ocelového žebříku.
